Bon à savoir : écoulement des eaux raccordées au tout à l'égout

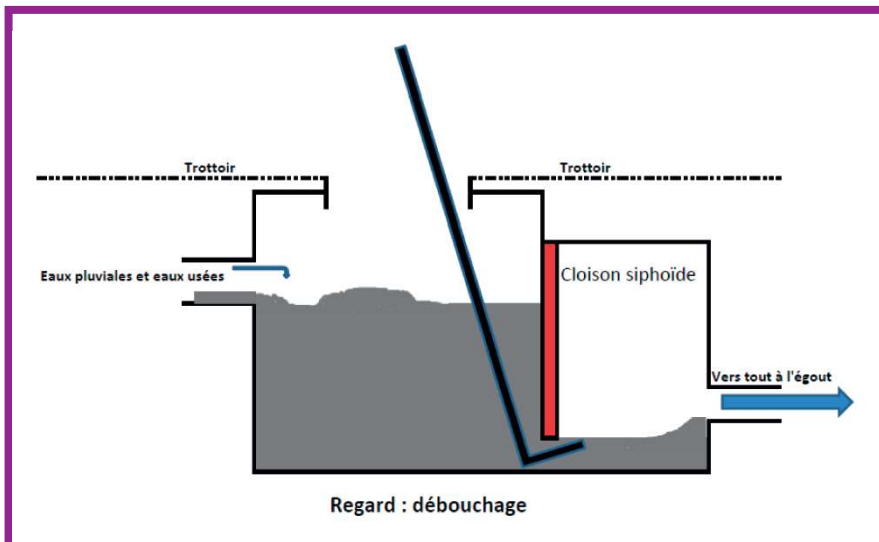
Soit débouchage par vos soins selon le schéma ci-dessous :

Utilisez un outil avec une extrémité recourbée (genre rasette ou autre) et introduisez le dans le regard sous la cloison de telle manière que vous puissiez manoeuvrer l'outil de gauche à droite et de haut en bas afin d'évacuer le bouchon. Pendant cette opération vous pouvez vous aider d'un jet d'eau. Lorsque le bouchon est évacué, afin de bien rincer la canalisation tirer une chasse d'eau ou vider une baignoire moyennement remplie.

En cas de difficulté d'écoulement des eaux usées et/ou pluviales (dans les habitations où les eaux pluviales sont raccordées au tout à l'égout), généralement, cela peut provenir du regard siphon situé en limite de propriété, sur votre trottoir. Celui-ci pouvant être colmaté.

Nota : n'hésitez pas à renouveler cette opération 1 ou 2 fois par an à titre préventif.
